CONTROL GUBERNAMENTAL Y NORMATIVA RELACIONADA

TALLER PRACTICO 2

OBRA RELLENO SANITARIO DE BAGUA

HOSPITAL MARIA AUXILIADORA

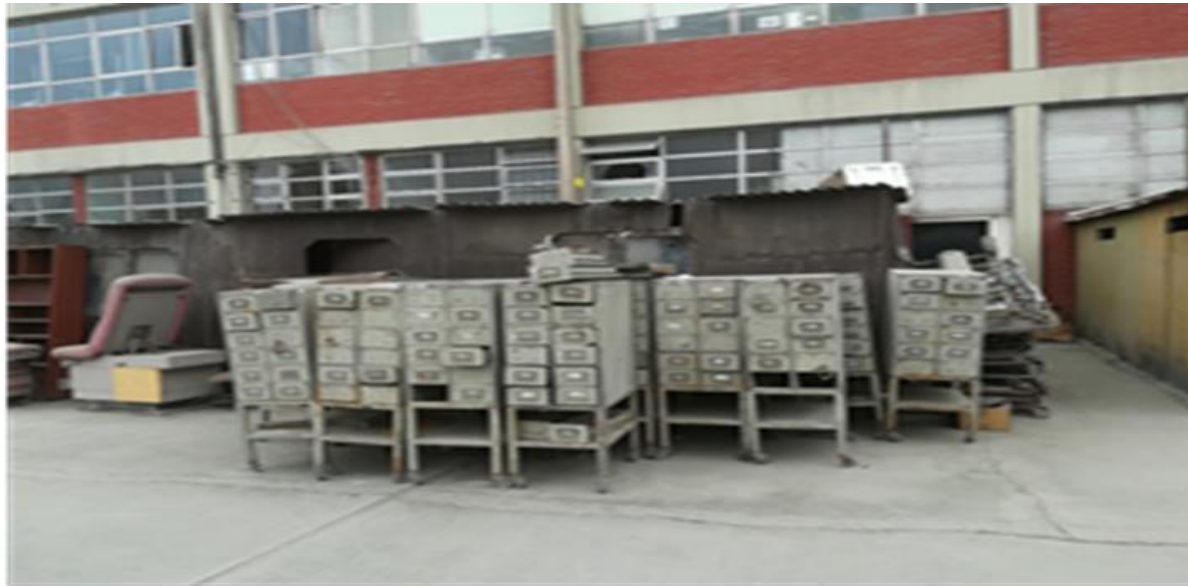
PATIO DEL SERVICIO DE MANTENIMIENTO GENERALES Y CORREDOR DEL SERVICIO DE NUTRICIÓN DEL HOSPITAL MARÍA AUXILIADORA, BIENEN SIENDO UTILIZADOS COMO DEPÓSITO DE BIENES DECLARADOS POR CAUSAL DE ESTADO DE CHATARRA.

Se ha evidenciado que el patio de Servicios de Mantenimiento General, y el corredor del Servicio de Nutrición del Hospital María Auxiliadora, se encuentran ocupados por bienes declarados en estado de chatarra, como camillas, catres y armazones de metal.

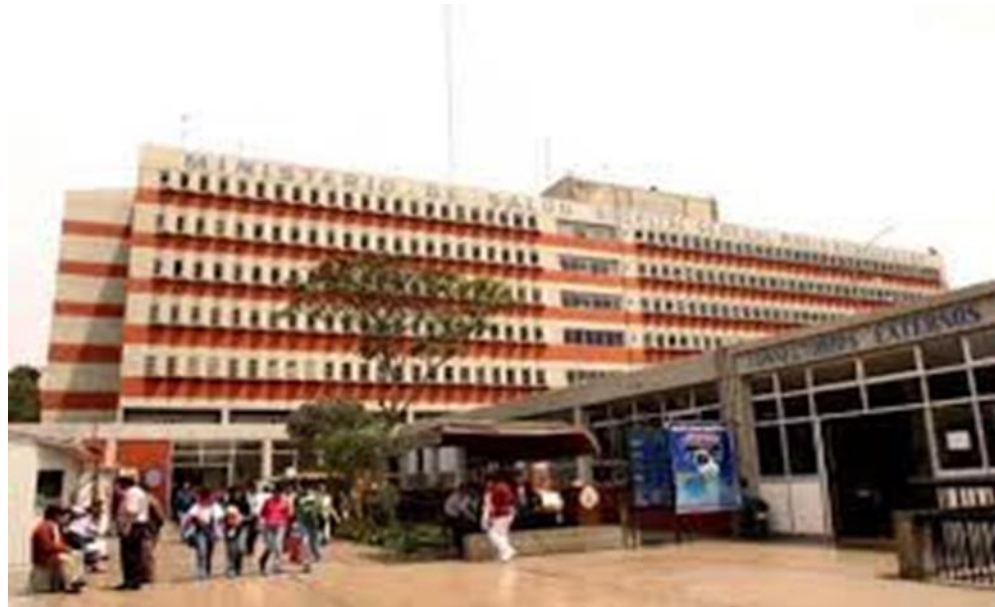
INFRAESTRUCTURA DE LAS OFICINAS DE ADMINISTRACIÓN, ÁREAS DE COCINA, ATENCIÓN AL PACIENTE Y DE LA OFICINA DEL ÓRGANO DE CONTROL, COLINDANTES CON LAS OFICINAS DE LOGISTICAS, SE ENCUENTRAN AGRIETADAS, LAS CUALES NO HAN SIDO CONSIDERADAS COMO ÁREA CRITICA

Se ha evidenciado en el bloque B, donde funciona las oficinas administrativas, áreas de cocina y atención a pacientes, que las paredes de la oficina del Órgano de Control Institucional – OCI, colindantes con las oficinas de logística y administración, se encuentran agrietadas

Alto riesgo de colapso de las infraestructuras y pérdida de vidas humanas.
